Reparatiehandleiding bij beschadiging aan capillaire klimaatmatten

I. Dichten van capillaire buisjes

II. Stambuis afsluiten van afgebroken capillair buisje

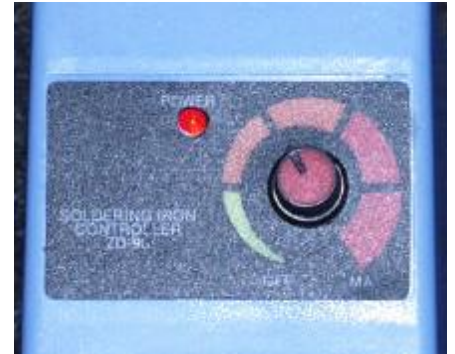
1. Sluit het soldeerstation aan op 230 volt netspanning en stel de temperatuurregelaar in tussen stand twee en drie, zoals hiernaast is afgebeeld.
Wacht vervolgens tenminste drie minuten tot het soldeerpunt de ingestelde temperatuur heeft bereikt.

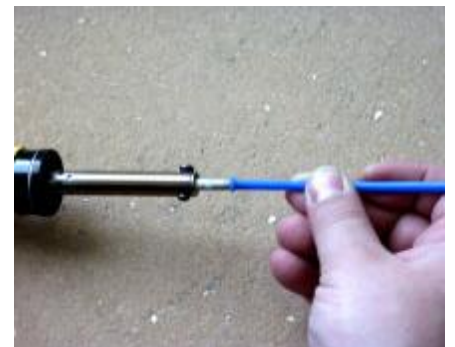
2. Dan snijd je het einde van de capillairbuis recht af en ontdoe je het van stof en vochtigheid.
Vervolgens schuif je het capillaire buisje ca. 5 mm over de soldeerpunt en verwarm je het 3-5 seconden.

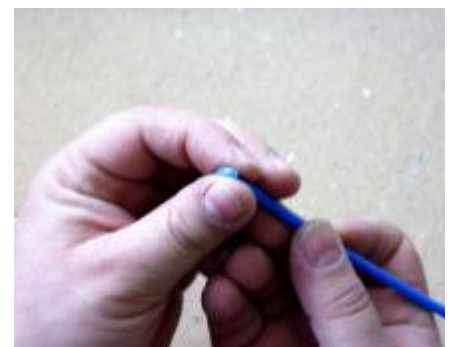
3. Druk het capillaire buisje aan de verwarmde zijde voorzichtig samen. **(LETOP: HEET!)**
Na een afkoelperiode van vijf minuten voer je ter controle een drukproef uit.

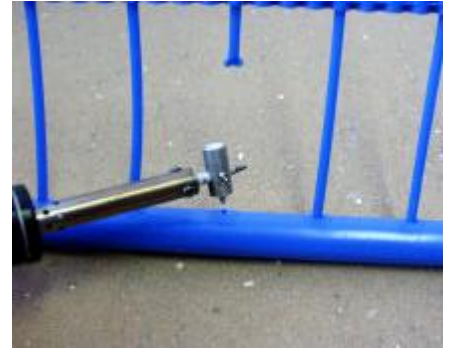
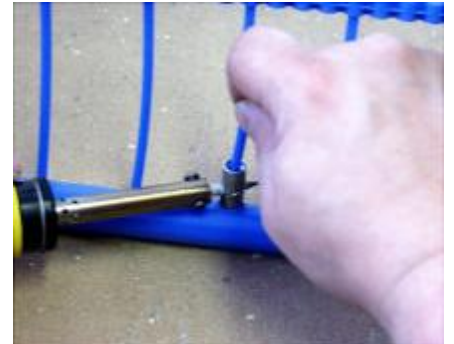
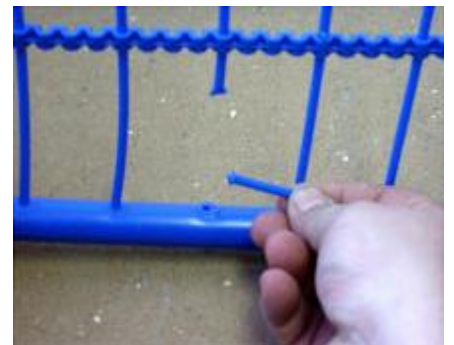
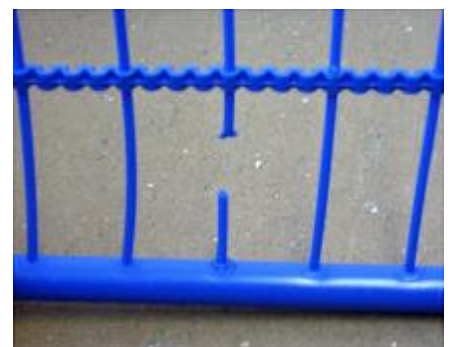
4. Voor het afdichten van een afgebroken capillair buisje aan de stambuis heeft u het bijgeleverde lashulpstuk nodig. Deze kan door middel van een stelschroef aan de soldeerpunt bevestigd worden. Vervolgens het soldeerstation in gebruik nemen zoals in punt 1 beschreven.

5. Ontdoe het te behandelen deel van stof en vochtigheid. Indien het op de juiste temperatuur is, steek dan het voorverwarmde lashulpstuk met de punt in het gat en het te lassen stuk capillair buisje in de andere zijde van het lashulpstuk. Beide zijden met een lichte druk circa 10 seconden verwarmen.

6. Meteen na het verwijderen van het lashulpstuk van de stambuis, wordt het verwarmde en reeds door de eigen smeltmassa afgesloten capillaire buisje op het voorverwarmde gat in de stambuis lichtjes aangedrukt en circa 10 seconden vastgehouden. **(LETOP: HEET!)** Na een afkoelperiode van vijf minuten voer je ter controle een drukproef uit.
